## CASO CLINICO

Restauro in composito in grossa cavità di II CLASSE: area di contatto, chiusura, profilo di emergenza

Dott. Alessandro  
**Pezzana**

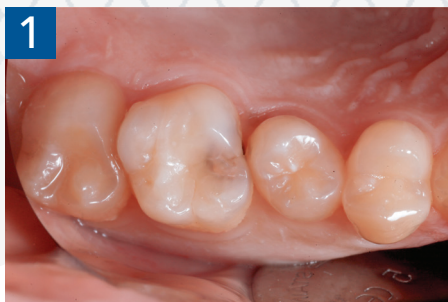
Figura 1: Aspetto clinico pre-operatorio che evidenzia un'area trasparente compatibile con una grossa carie interprossimale.

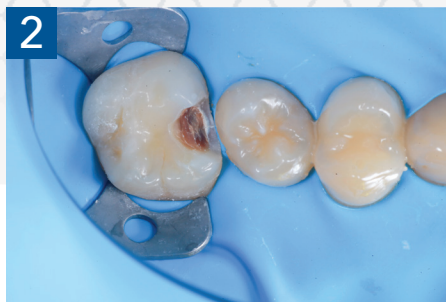
Figura 2: Apertura della cavità che evidenzia la presenza di carie

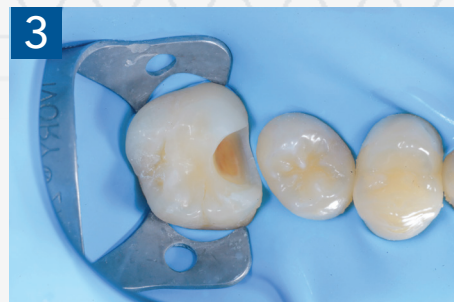
Figura 3: fotografia occlusale a cavità ultimata.

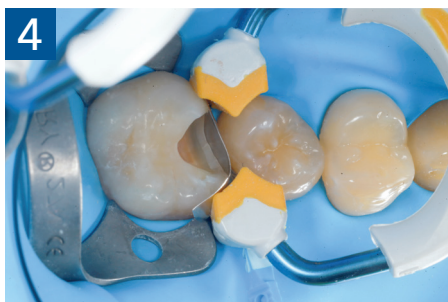
Figura 4: Posizionamento di matrice cuneo ed anello per avere chiusura cervicale, chiusura sulla parete assiali, presenza del punto di contatto e nessuna deformazione interna della matrice.

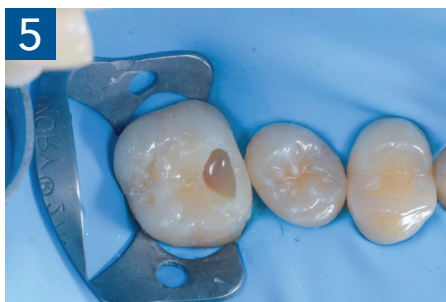
Figura 5: Fotografia della parete interprossimale appena creata.

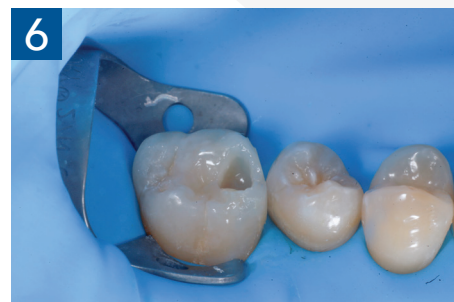
Figura 6: Aspetto vestibolare della parete interprossimale perfettamente adattata.

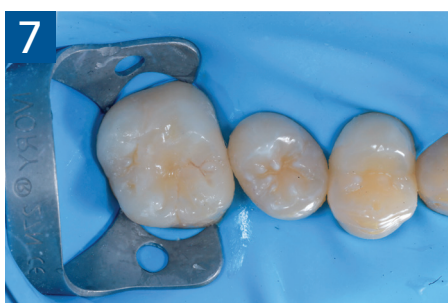
Figura 7: Aspetto occlusale del restauro ultimato.

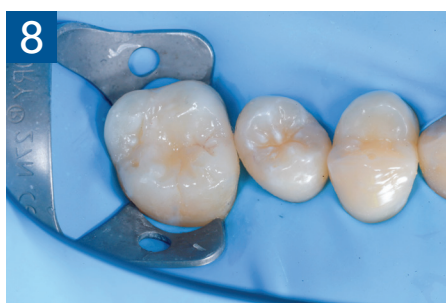
Figura 8: Aspetto vestibolare del restauro ultimato.

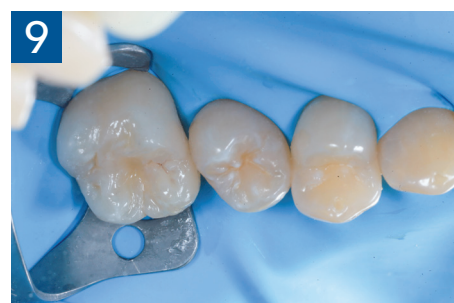
Figura 9: Aspetto palatino del restauro ultimato.

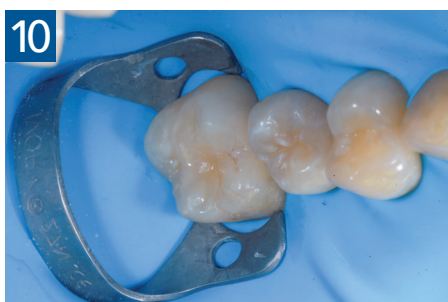
Figura 10: Restauro ultimato con fotografia inclinata a 45° con direzione mesio-distale.

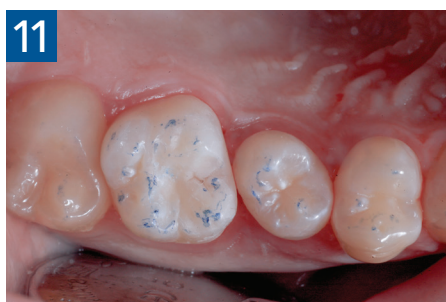
Figura 11: Restauro ultimato sotto cartina di articolazione.
