## CASO CLINICO

Restauri adesivi  
diretti negli anteriori

D.ssa Elisabetta  
**Pastorini**

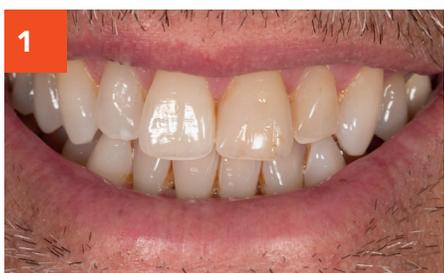
Fig. 1 Immagine frontale iniziale del sorriso del paziente

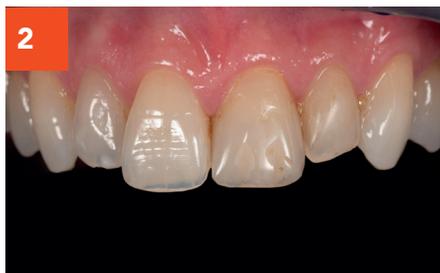
Fig. 2 immagine iniziale dei denti anteriori superiori

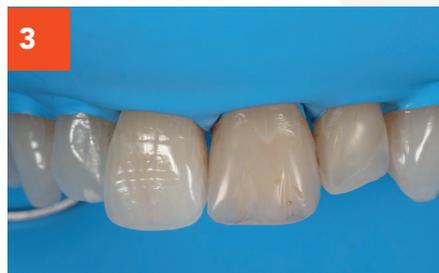
Fig. 3 Isolamento con diga di gomma

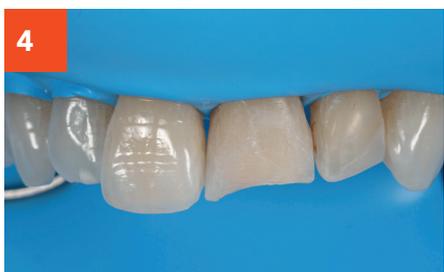
Fig. 4 rimozione del vecchio restauro

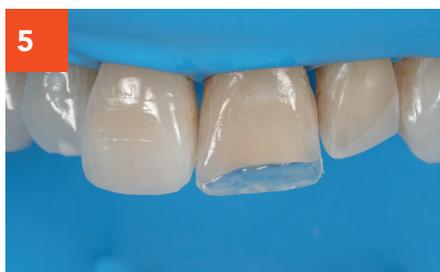
Fig. 5 Ricostruzione parete palatale

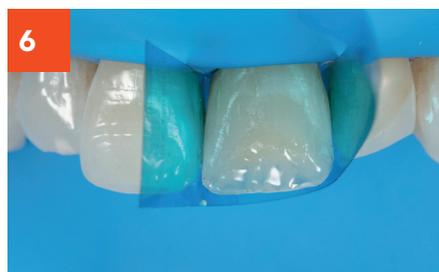
Fig. 6 Posizionamento Blue Vieux Varistrip sagomata ad altezza variabile

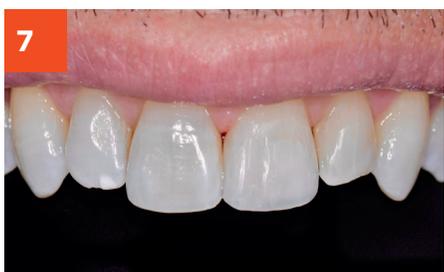
Fig. 7 Foto finale dopo lucidatura e brillantatura
