CASO CLINICO

Ricopertura cuspidale diretta
di elemento vitale con margine
cervicale molto profondo

Dr Daniele
Gensini

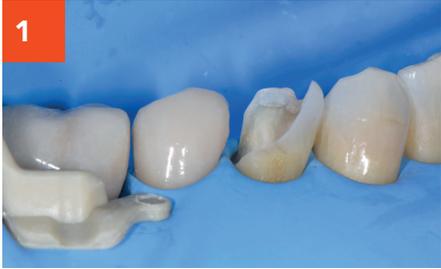
1
Cavità detersa con margine cervicale profondo

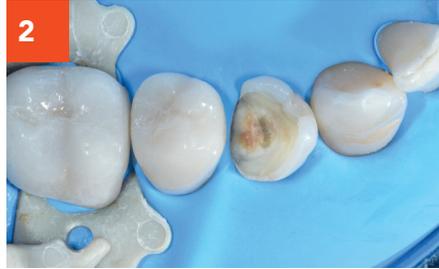
2
Visione oclusale. Elemento vitale

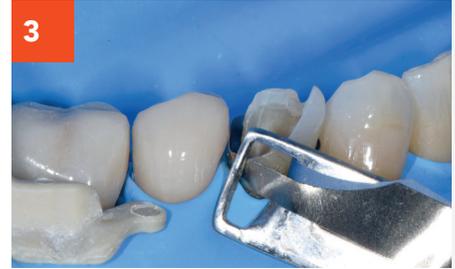
3
Posizionamento di matrice Slick Band con corretto profilo di emergenza

Il caso presenta la necessità di sigillare il gradino cervicale che si trova in posizione molto profonda, seppur isolabile con diga, e di ricreare un adeguato profilo di emergenza. Grazie al particolare design delle matrici Slick Band questa manovra è risultata agevole ed ha consentito di portare il margine restaurativo in posizione favorevole. Successivamente, dopo aver ricreato la cuspidale di stampo grazie ad un indice in silicone precedentemente creato, si è provveduto a ricostruire la parete prossimale mancante grazie all'ausilio di una matrice anatomica 3D Fusion, molto utile per ottenere un corretto profilo di emergenza ed un adeguato punto di contatto. Infine, si è provveduto a terminare la modellazione del restauro e si è controllato i corretti contatti occlusali

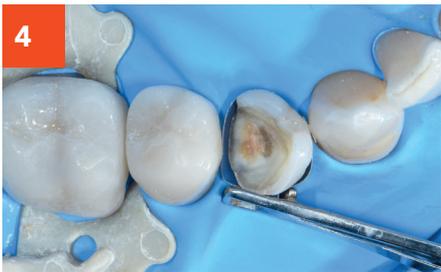
4
Adattamento preciso della matrice al margine

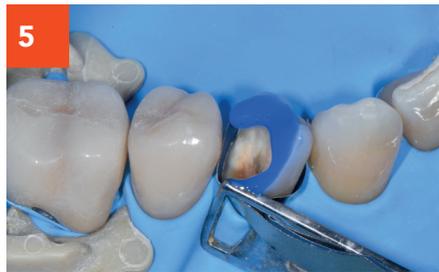
5
Mordenzatura selettiva dello smalto

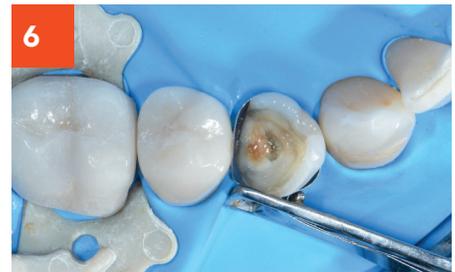
6
Adesivo universale

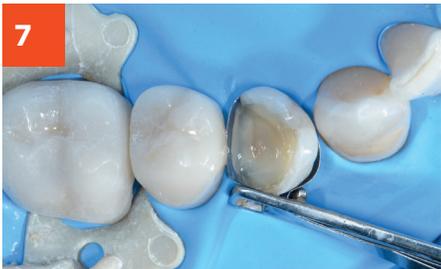
7
Composito flowable altamente caricato per ricostruire il margine cervicale profondo

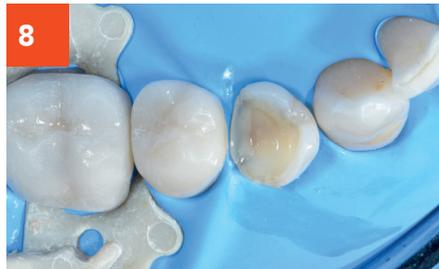
8
Margine sigillato e dentina rivestita di composito flowable

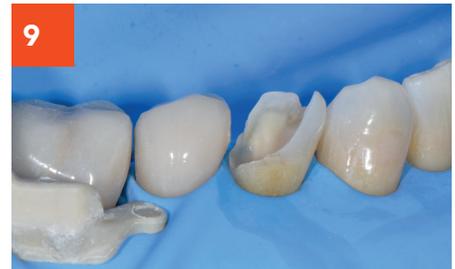
9
Margine restaurativo in posizione favorevole e con corretto profilo

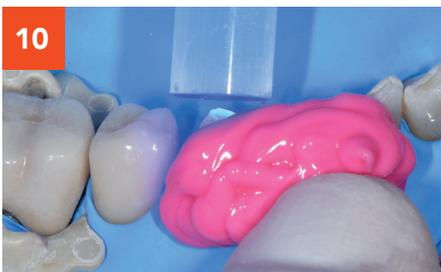
10
Indice in silicone per ricostruire la cuspidè mancante

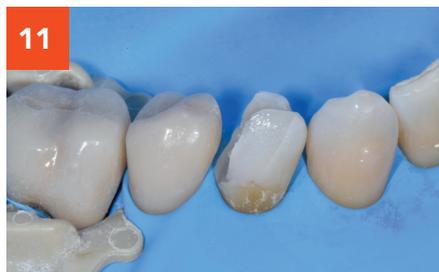
11
Cuspide di stampo ricostruita

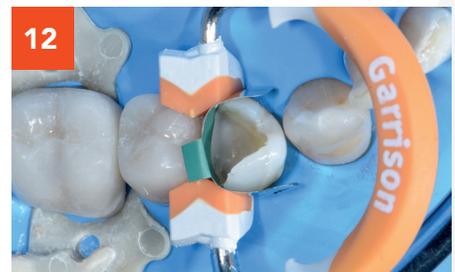
12
Corretto adattamento di matrice 3D fusion al nuovo margine restaurativo

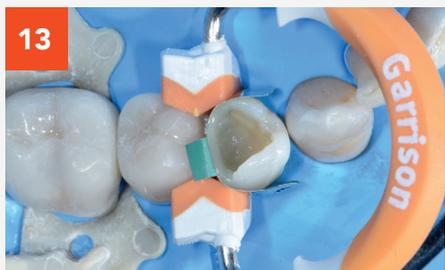
13 Posizionamento di resina composita per la parete prossimale

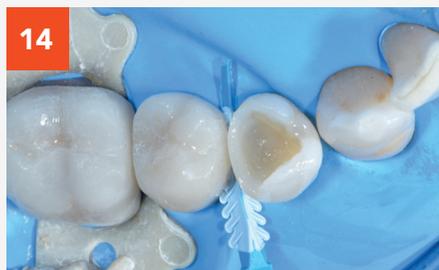
14 Parete Proximale appena ricostruita

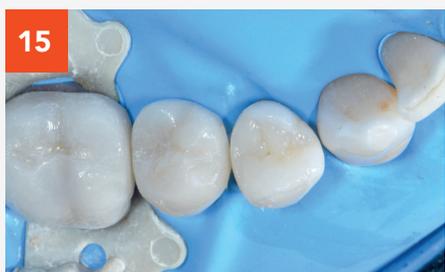
15 Ultimazione della modellazione del tavolo occlusale

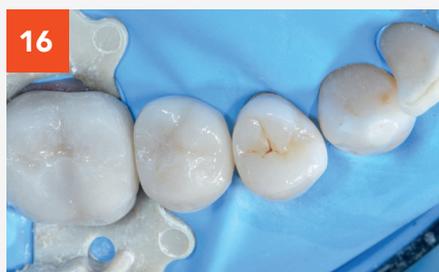
16 Restauro caratterizzato, rifinito e lucidato

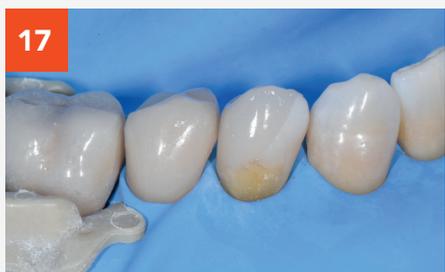
17 Visione laterale del corretto profilo di emergenza ricreato

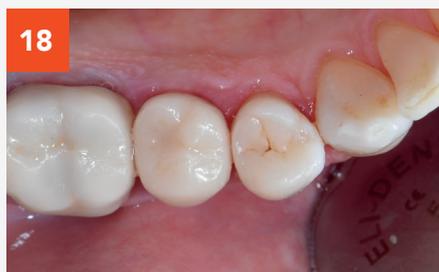
18 Appena rimossa la diga di gomma

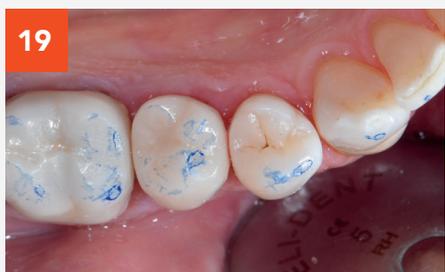
19 Controllo oclusale
