CASO CLINICO

Restauri diretti posteriori in seguito a sostituzione di amalgame fratturate ed infiltrate

Dr Alessandro
Pezzana

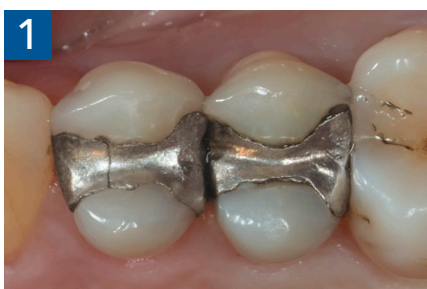
Fig. 1 Fotografia iniziale pre-operatoria

Paziente maschio di 45 anni che si rivolge presso il nostro studio per sensibilità scatenata da stimoli termici e dolci in regione II quadrante. Non presenta nessun problema dal punto di vista sistemico. Dopo un'attenta analisi clinica radiografica ed anche con utilizzo di esami strumentali si evidenzia la presenza di amalgame infiltrate, con scarso sigillo e crepate a livello di 2.4 e 2.5. Si decide così per la sostituzione di esse attraverso restauri diretti in composito.

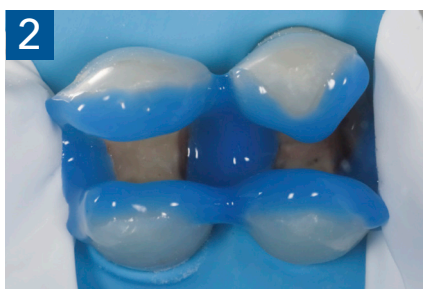
Fig. 2 Premordenzatura dello smalto per passaggio di adesivo self etch

Dopo il posizionamento della diga di gomma si procede alla rimozione dei precedenti restauri attraverso frese diamantate per poi completare la detersione della dentina con frese multilama a pallina di dimensione variabile. Con frese diamantate a granulometria ridotta si completa la cavità rifinendo alla perfezione lo smalto periferico al fine di avere margini ben puliti e robusti.

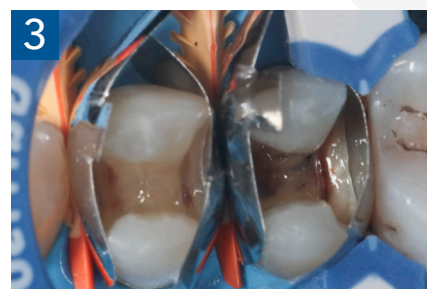
Fig. 3 Posizionamento simultaneo di anelli matrici e cunei

Posizionate le matrici, i cunei e l'anello, si prosegue con la classica stratificazione delle pareti inter-prossimali delle due II classi affacciate eliminando la matrice della cavità appena eseguita così da eliminare lo spessore dato da una seconda matrice.

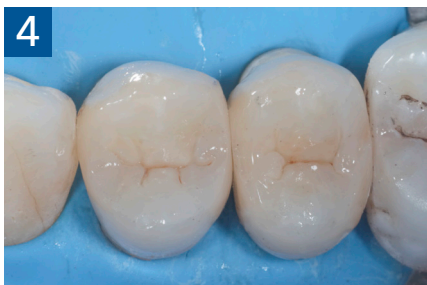
Fig. 4 Modellazione della superficie occlusale

Trasformate le due cavità di II classe in I classe si procede alla classica stratificazione con tecnica cuspid-cuspid.

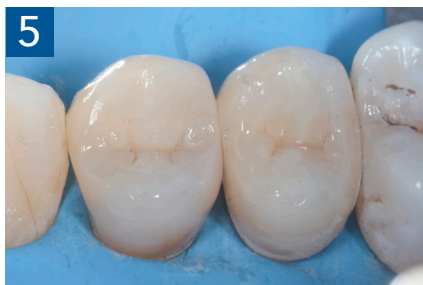
Fig. 5 Aspetto palatino del restauro ultimato sotto diga

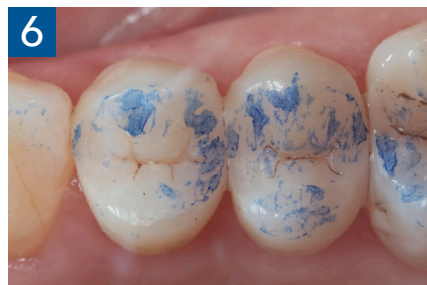
Fig. 6 Restauri ultimati sotto il controllo masticatorio
