CASO CLINICO

Restauro di IV classe con la matrice Blue View Varistrip

Dr Gianluca
Rossi

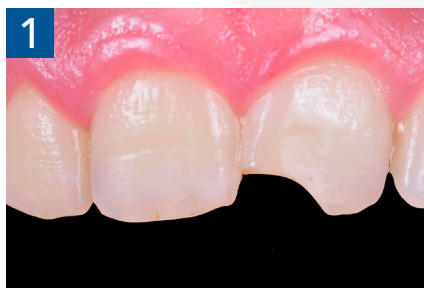
Fig. 1 Situazione Pre operatoria

Il paziente si è presentato alla nostra osservazione riferendo un trauma domestico (II classe di Ellis) che ha portato alla frattura dell'elemento 2.1. Viene anticipatamente realizzato un modello studio con ceratura diagnostica associata, ai fini della realizzazione di una mascherina in silicone.

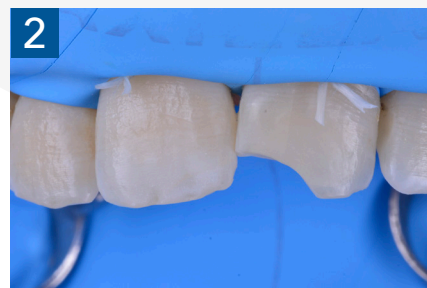
Fig. 2 Isolamento del campo operatorio mediante diga di gomma e preparazione cavitaria

Previo isolamento del campo operatorio con diga di gomma, si è proceduto alla definizione di una forma cavitaria con bisello lungo. È stata realizzata prima la parete palatina e conseguentemente la parete prossimale, tramite la matrice anteriore Blue View Varistrip. Si è quindi proceduto alla stratificazione con masse dentina e smalto per terminare il restauro. Procedure di rifinitura e lucidatura a completamento del tutto.

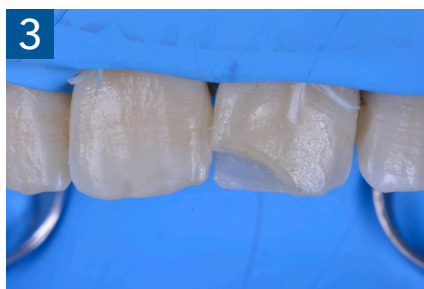
Fig. 3 Realizzazione del guscio palatale tramite ausilio di mascherina in silicone

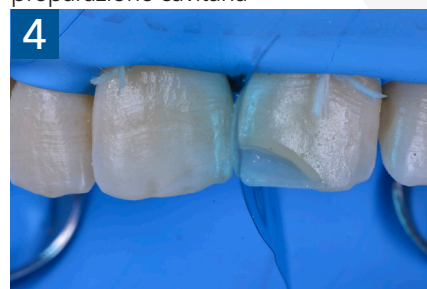
Fig. 4 Inserimento della Matrice anteriore Blue View Varistrip

Utilizzo nel quotidiano le matrici Blue View™ VariStrip™ per il loro spessore esiguo e la loro conformazione anatomica variabile. Posso quindi inserirle nello spazio interprossimale e farle scivolare fino ad ottenere una altezza adeguata al dente da restaurare. Un altro punto a loro favore è la caratteristica colorazione blu, che garantisce un ottimo contrasto tra la matrice ed il dente stesso, e permette un posizionamento altamente preciso.

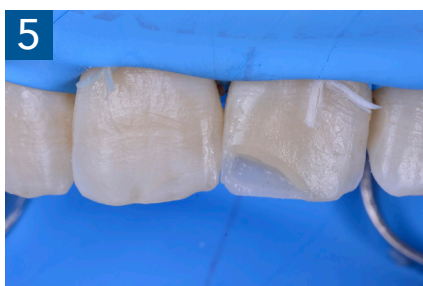
Fig. 5 Realizzazione della parete prossimale mesiale

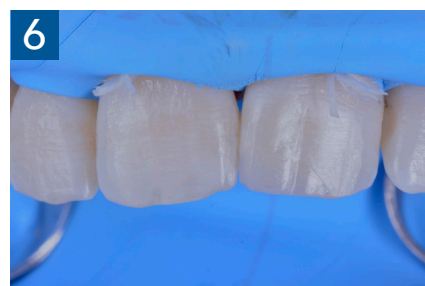
Fig. 6 Finale post lucidatura

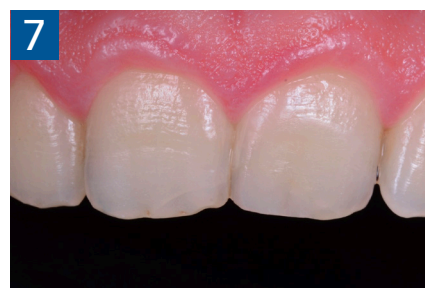
Fig. 7 Situazione post operatoria, controllo post reidratazione
