# CASO CLINICO

Restauri adesivi diretti  
nel settore anteriore

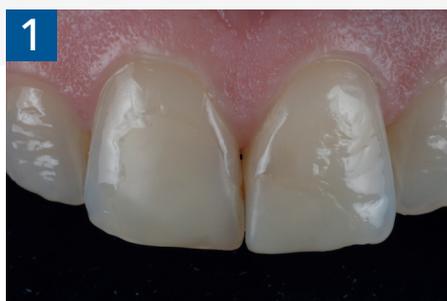
Dopo l'esame obiettivo riscontriamo esserci due vecchi restauri in composito sugli elementi 1.1 e 2.1 con margini incongrui e con evidenti segni di usura.

Immagine iniziale in visione frontale

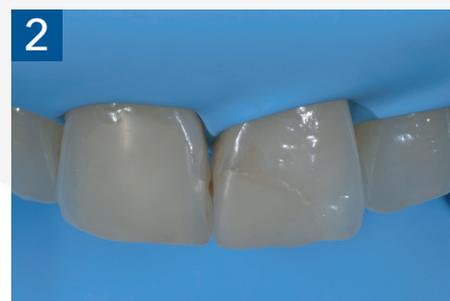
Isolamento con la diga di gomma

Dopo l'anestesia e il posizionamento della diga di gomma, si procede con la rimozione dei vecchi restauri con frese diamantate e con la detersione cavitaria con frese al carburo di tungsteno.

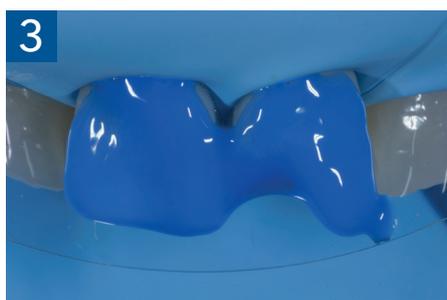
Mordenzatura di smalto e dentina

Dopo l'adesione e l'ibridizzazione dentinale si procede con la stratificazione del composito, partendo dalla cresta marginale che viene stratificata con una massa smalto e con l'uso di matrici in acetato precurvate che permettono di mantenere una forma adeguata della parete interprossimale.

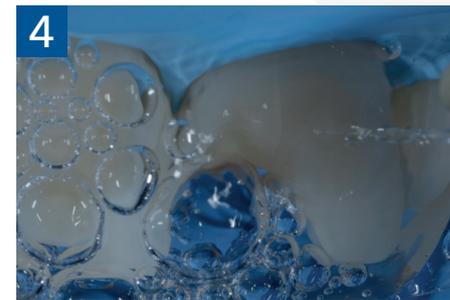
Lavaggio del mordenzante

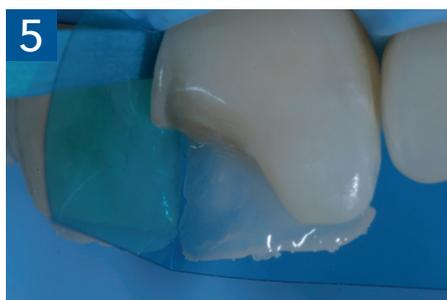
Inserzione della matrice in acetato precurvata dopo la realizzazione dello scudo palatale in smalto.

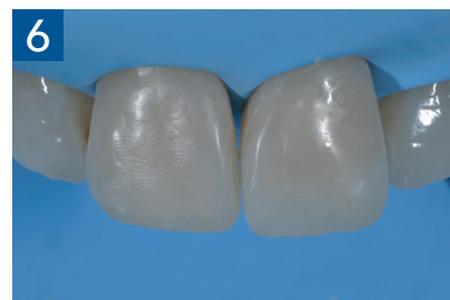
Restauri ultimati sotto diga

Si termina la stratificazione con masse dentinali, stains e smalto vestibolare.

Molto importanti in questi restauri la fase di determinazione delle linee di transizione, della tessitura superficiale e della lucidatura finale.

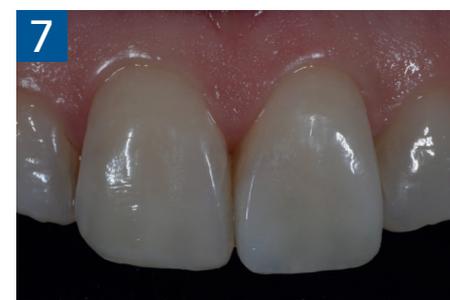
Foto Frontale finale ad un controllo a distanza di un mese
