PRZYPADEK KLINICZNY

Bezpośrednia odbudowa kompozytowa.

Dr Daniele
Gensini

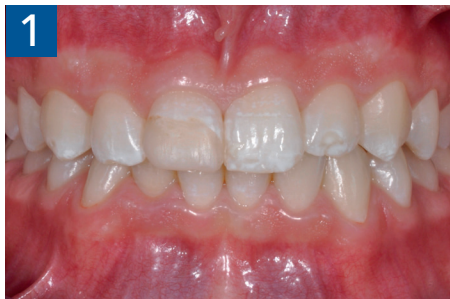
1
Widok początkowy w omawianym przypadku.

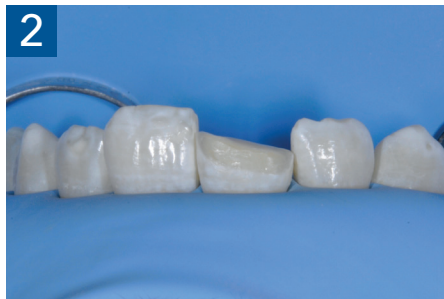
2
Ubytek przygotowany do dalszej pracy.

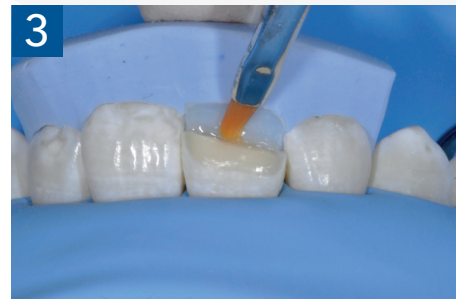
3
Dokładne dopasowanie kompozytu do krawędzi ubytku przed fazą polimeryzacji.

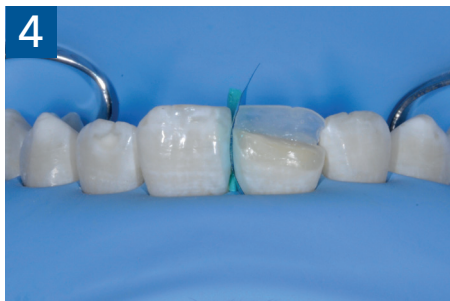
4
Pozycjonowanie paska Varistrip. Odpowiednio przycięty i ustabilizowany za pomocą drewnianego klina, aby odtworzyć powierzchnię proksymalno - mezialną.

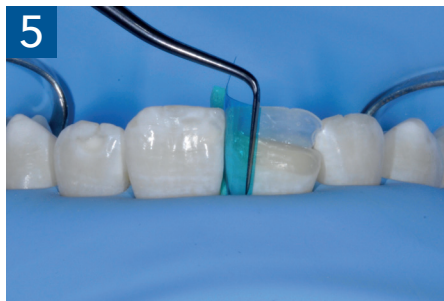
5
Dostosowanie paska do materiału kompozytowego, aby odpowiednio odtworzyć prawidłowy profil powierzchni proksymalnej.

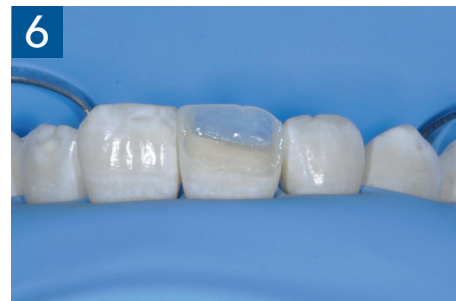
6
Po odtworzeniu powierzchni dystalnej w ten sam sposób.

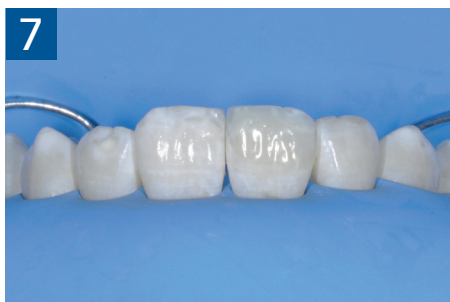
7
Wykończona i wypolerowana odbudowa.

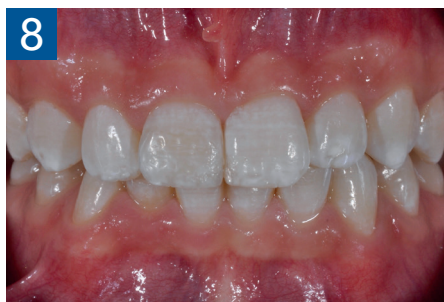
8
Kontrola końcowa.
