# CASO CLINICO

Utilizzo contestuale di due anelli di separazione per la ricostruzione di cavita' multiple

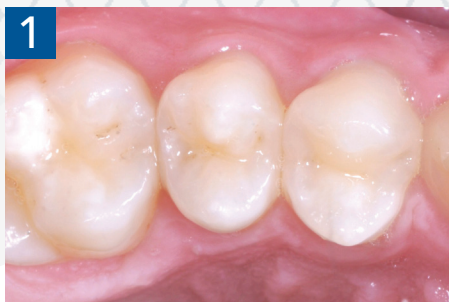
Figura 1: Situazione preoperatoria. Elementi 14 e 15 affetti da lesioni cariose a carico delle pareti distali

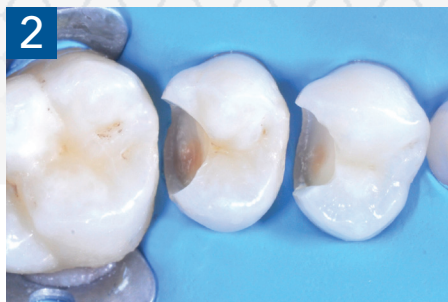
Figura 2: Box interprossimali distali decontaminati e rifiniti sotto isolamento con diga di gomma

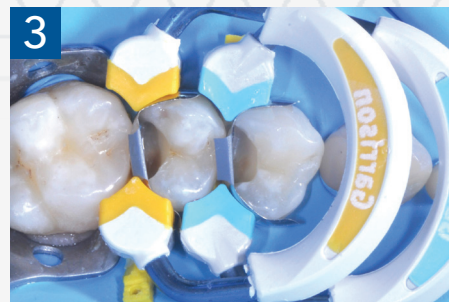
Figura 3: Utilizzo del sistema di matrici sezionali Strata-G™ grigie in combinazione con anelli separatori Strata-G™ giallo e azzurro utilizzati contemporaneamente. L'adattamento marginale al gradino cervicale è ottenuto mediante cunei Strata-G™ gialli

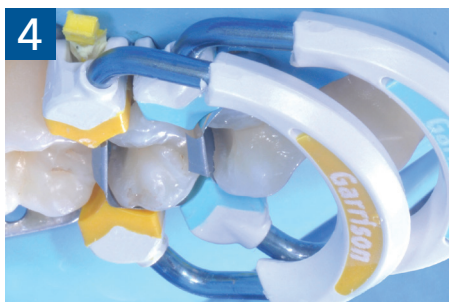
Figura 4: Visione laterale della sovrapposizione senza interferenze dei due anelli separatori Strata-G™

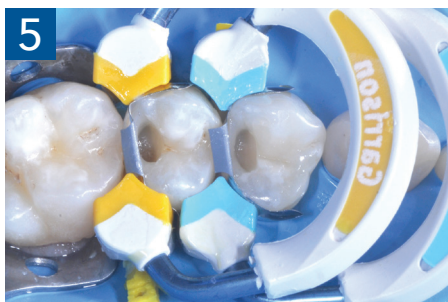
Figura 5: Ricostruzione delle pareti interprossimali in composito. Il rientro della matrice, nella sua porzione coronale, in direzione del tavolato occlusale degli elementi comporta una ridotta necessità di modellazione anatomica della porzione coronale della parete in favore di una migliore capacità del restauro di garantire un corretto scarico assiale delle forze masticatorie verso il centro dell'elemento dentario ripristinato

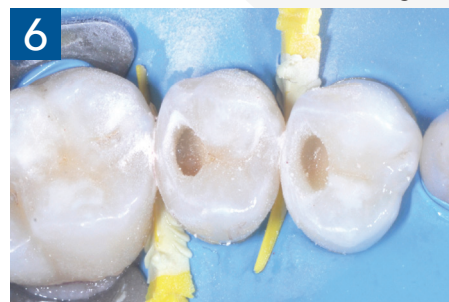
Figura 6: Pareti interprossimali create secondo la Centripetal Build Up Technique e rifinite prima del completamento dei restauri occlusali

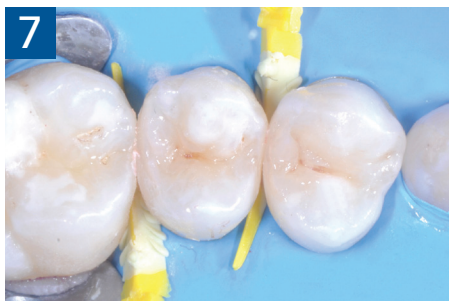
Figura 7: Restauri ultimati

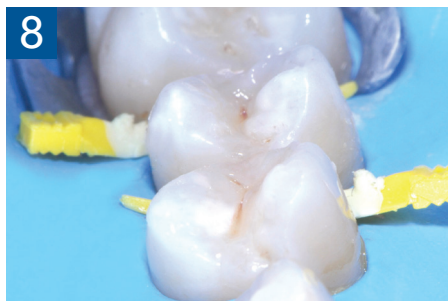
Figura 8: Visione trasversale delle creste marginali restaurate

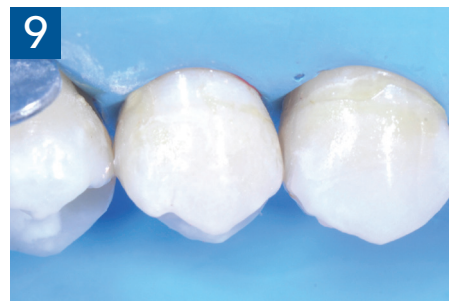
Figura 9: Visione laterale della qualità delle aree di contatto ottenute mediante sistema di matrici sezionali Strata-G™

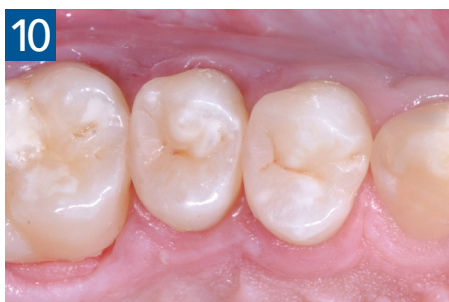
Figura 10: Visione oclusale dei restauri eseguiti a carico delle pareti distali degli elementi 14 e 15

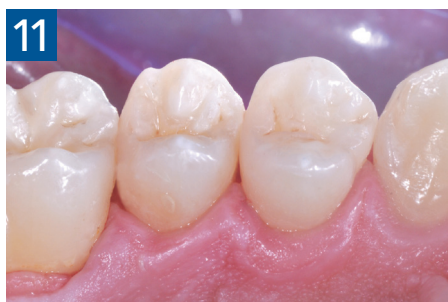
Figura 11: Visione laterale, linguale, delle pareti distali ricostruite con efficaci ed ampie aree di contatto interprossimali
