Caso Clinico

3.1, 4.1 Correzione di forma

con Garrison Fusion™ Anterior Matrix System

Katarzyna Zarebska, DDS, MSc

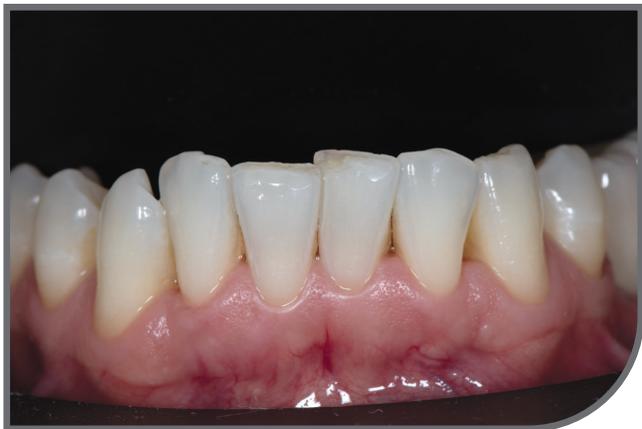
01

Fig 1. Il paziente si sottopone alla mia attenzione con la richiesta di correggere la forma e l'affollamento degli incisivi centrali inferiori. Il paziente rifiuta la terapia ortodontica a causa dei lunghi tempi clinici, si decide di eseguire dei restauri diretti in composito minimamente invasivi.

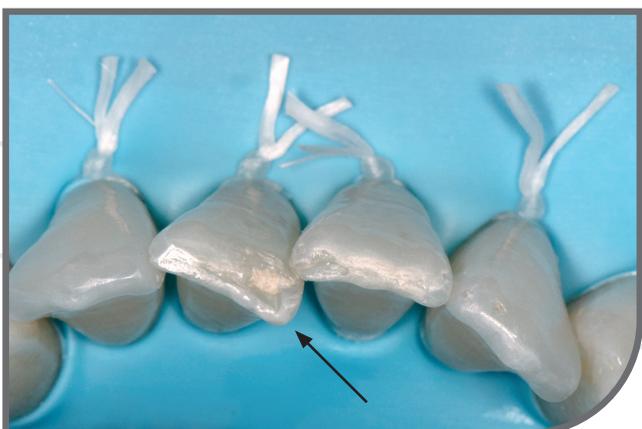
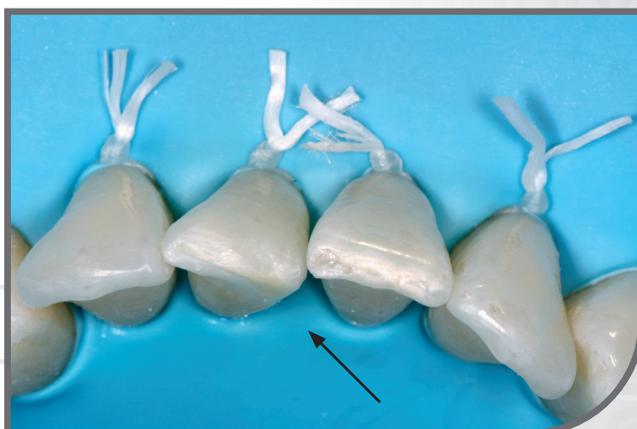
Fig 2 and 3. Ameloplastica della superficie mesiale e margine incisale dell'elemento 3.1

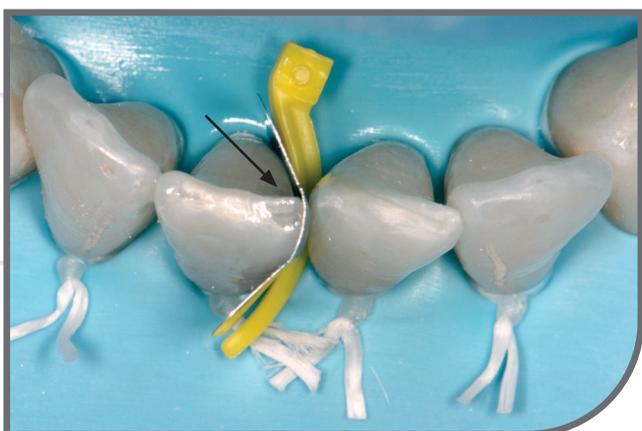
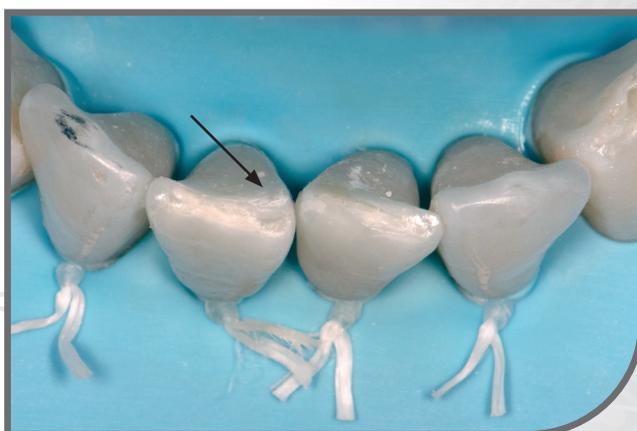
Fig 4 and 5. Dopo l'ameloplastica della superficie interprossimale vengono selezionate la matrice Garrison Fusion™ Anterior Matrix System ed il corrispettivo cuneo. La superficie linguale viene allineata aumentando il volume mesiale dell'elemento 4.1.

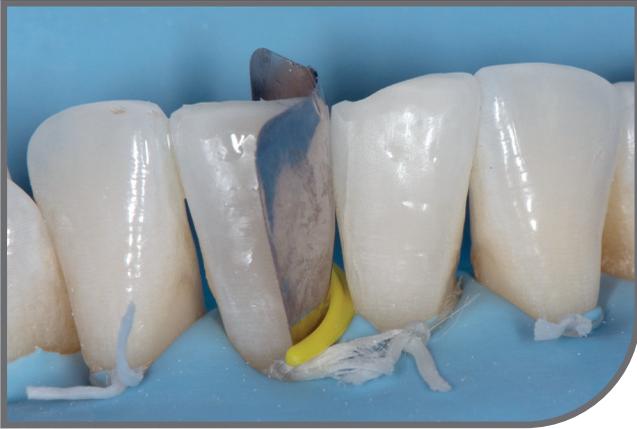
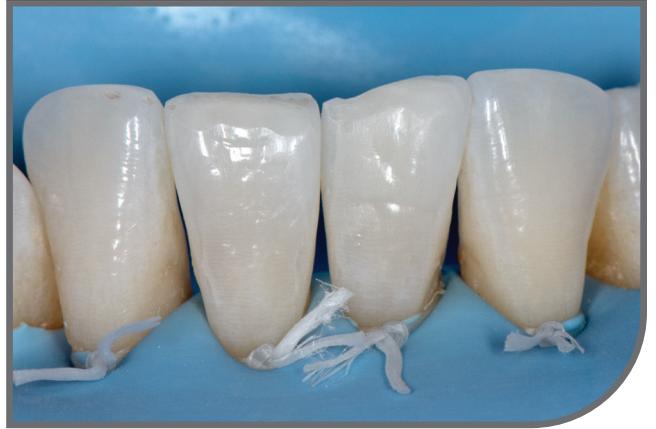
Fig 6 and 7. Il profilo del cuneo permette una perfetta aderenza della matrice all'area cervicale e coadiuva la realizzazione della morfologia simmetrica di entrambi gli incisivi centrali.

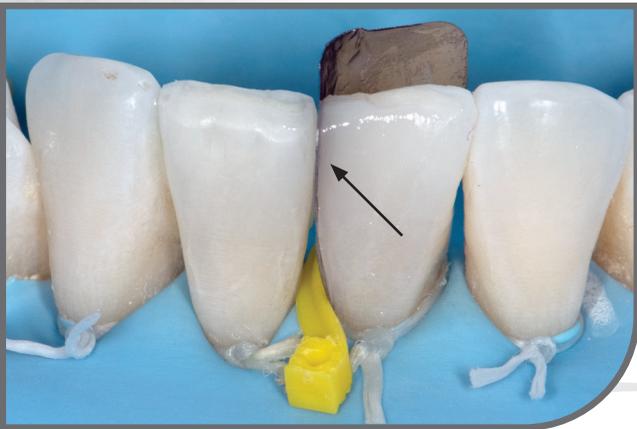
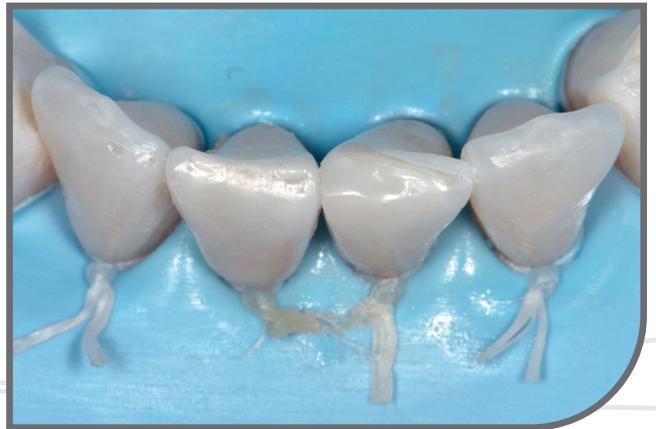
Fig 8 and 9. Successivamente, utilizzando lo stesso sistema di matrici, viene allineata anche la superficie vestibolare di entrambi gli incisivi centrali, aumentando il volume della superficie mesiale dell'elemento 31.

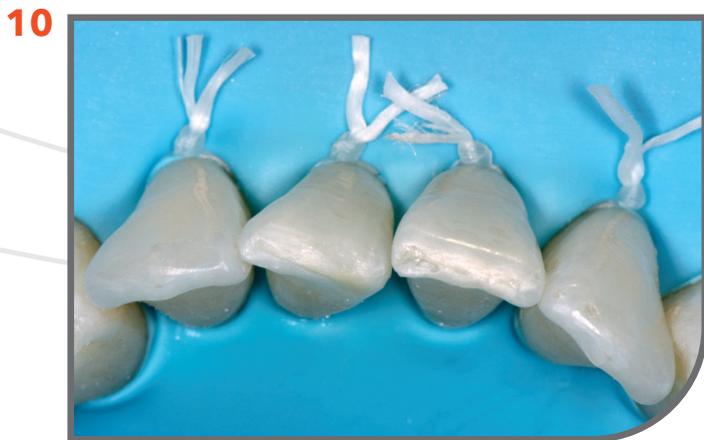
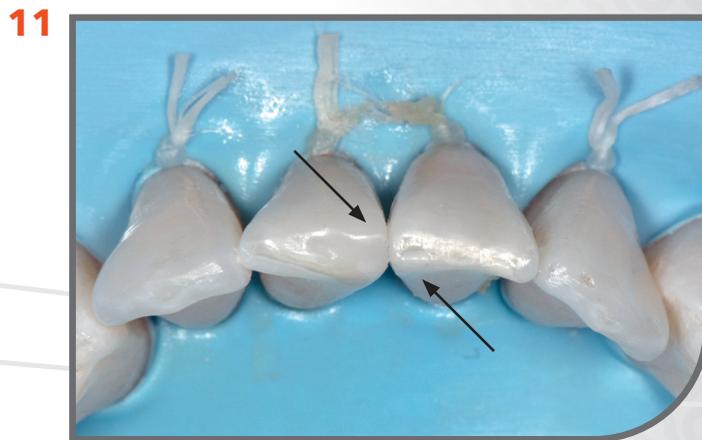
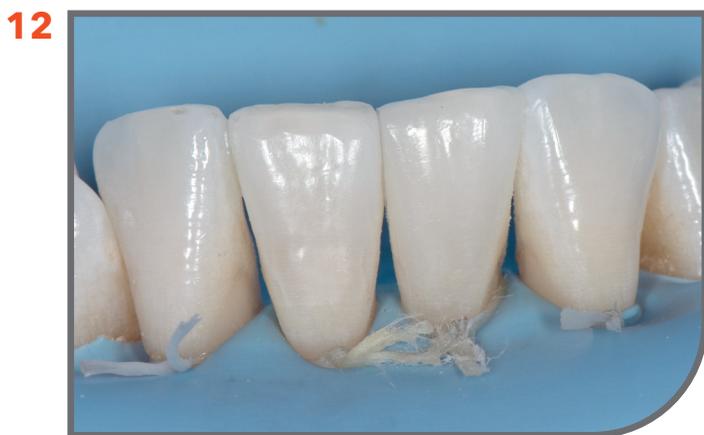
Fig 10, 11 and 12. Finitura e lucidatura

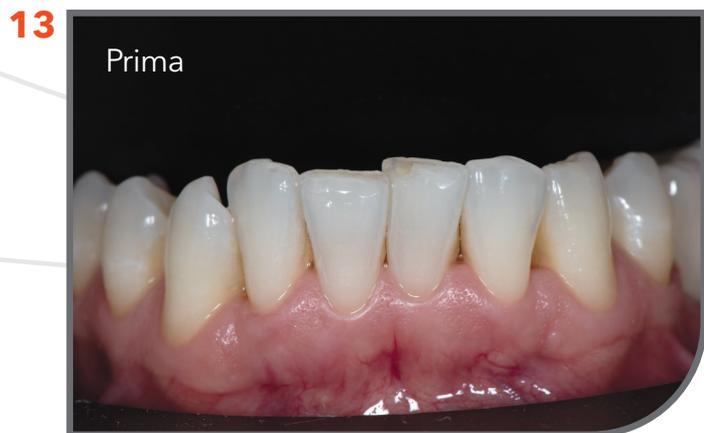
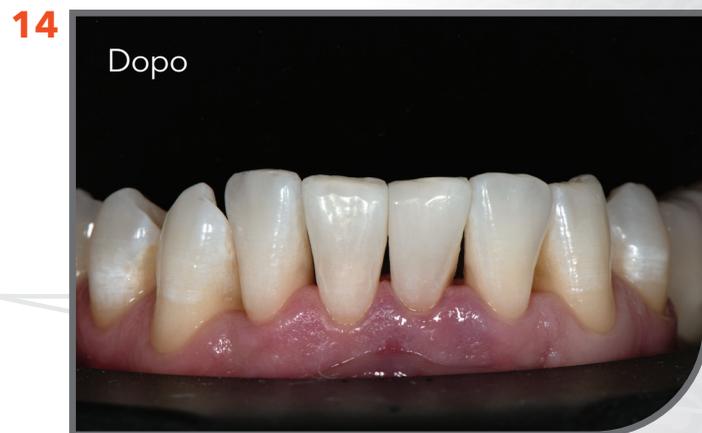
Fig 13 and 14. Risultato finale
