# PRZYPADEK KLINICZNY

Leczenie próchnicy powierzchni stycznych górnych przedtrzonowców.

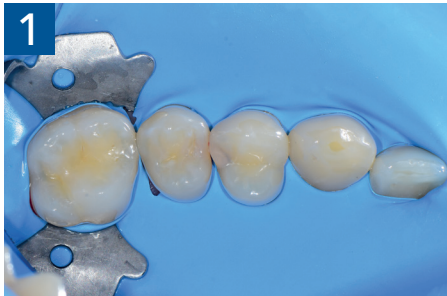
Izolacja pola zabiegowego koferdamem.

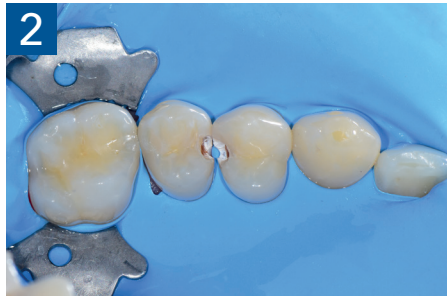
Wstępne opracowanie ubytków próchnicowych.

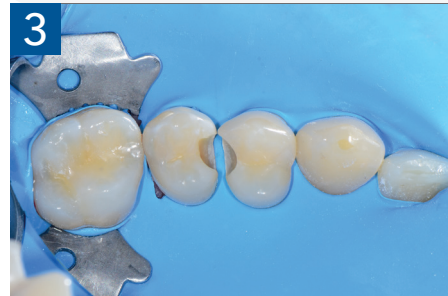
Ostateczne opracowanie ubytków próchnicowych.

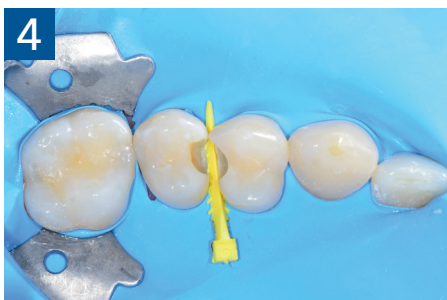
Dopasowanie klina X-small w przestrzeni międzyzębowej.

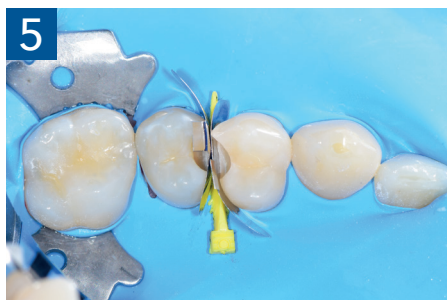
Dopasowanie dwóch matryc FXH100.

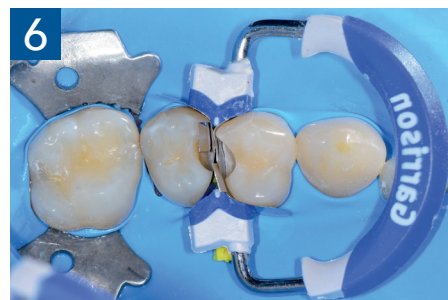
Założenie pierścienia Composi-Tight 3D Fusion.

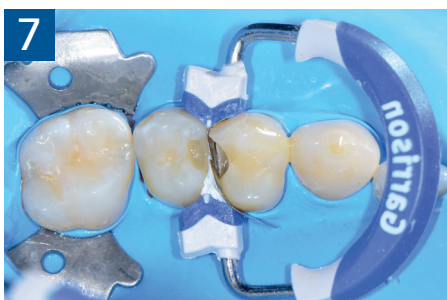
Bezpośrednia odbudowa kompozytowa zęba 25.

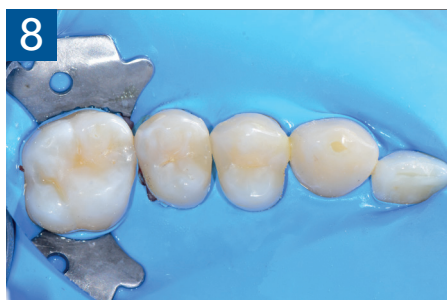
Wypolerowanie odbudowy kompozytowej.
