## PRZYPADEK KLINICZNY

Dr Monika  
**Szumańczyk**  
„Odbudowa ubytku  
klasy II”

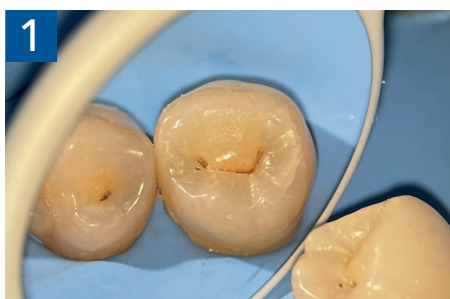
1 Ząb 35 z ubytkiem kl. II mezialnie, izolacja zęba przy pomocy koferdamu

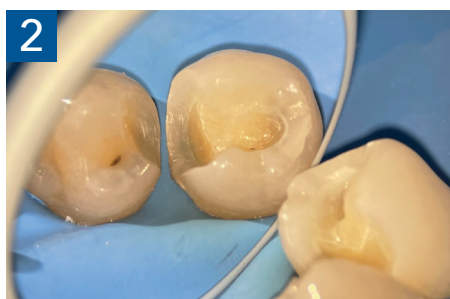
2 Całkowite opracowanie ubytku

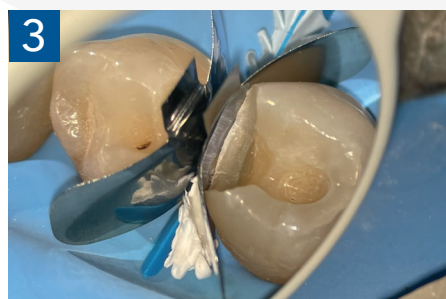
3 Założenie matrycy i niebieskiego klina, widoczna nieszczelność

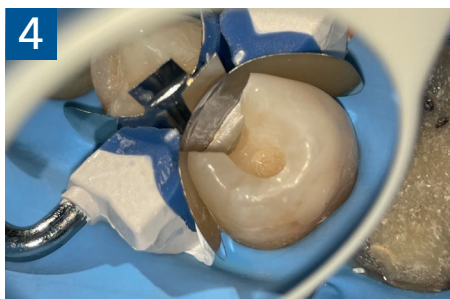
4 Wymiana klina na pomarańczowy i założenie pierścienia

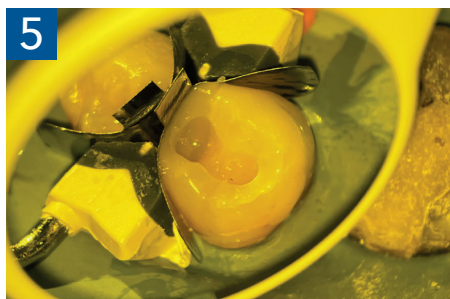
5 Odbudowa ściany mezialnej

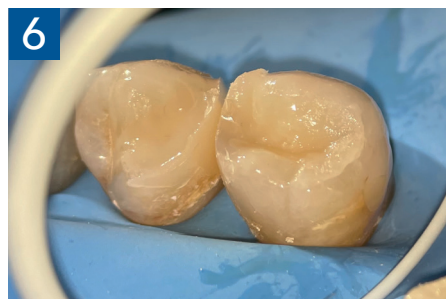
6 Odbudowa ubytku i zdjęcie matrycy

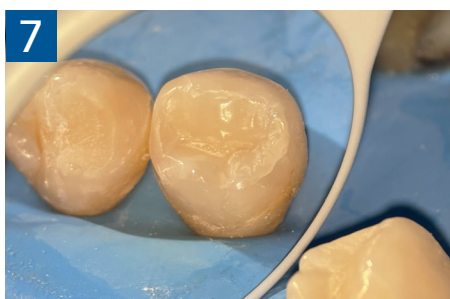
7 Usunięcie nadmiarów materiału

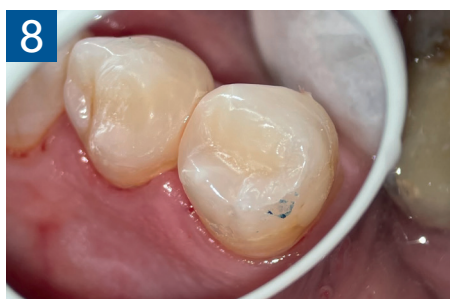
8 Dostosowanie w zgryzie i polerowanie
