PRZYPADEK KLINICZNY

Odtworzenie punktu stycznego przy bezpośrednim wypełnieniu kompozytowym rozległego ubytku międzyzębowego

Dr n med. Maciej
Mikołajczyk,
DDS, PhD

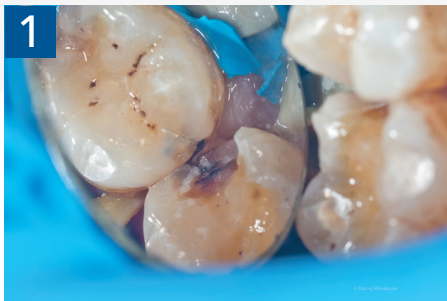
1 Pacjent zgłosił się do gabinetu skarżąc się na ból przy jedzeniu, występujący po lewej stronie w obrębie dolnych zębów trzonowych. Przyczyna była dość oczywista - rozległy i głęboki ubytek powierzchni mezjalnej zęba, gdzie podminowanie szkliwa doprowadziło do jego pęknięcia i odstąpienia zaatakowanej przez próchnicę zębiny.

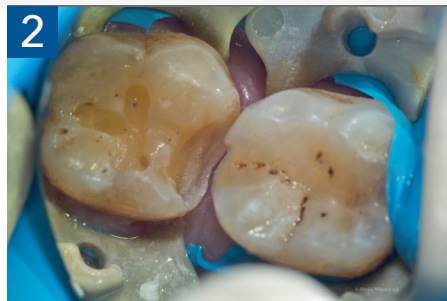
2 Założono koferdam i opracowano ubytek, co przesunęło bliżej dziąsła granicę ubytku. W trakcie preparacji stwierdzono obecność ubytku poniżej punkty stycznego na zębie sąsiednim.

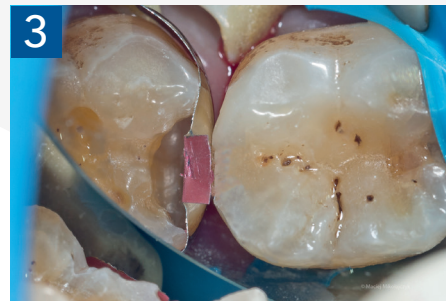
3 Zaaplikowano kształtkę dedykowaną do zębów trzonowych systemu ComposiTight o zwiększonej elastyczności, aby móc precyzyjnie ukształtować punkt styczny i krawędź dodziąsłową.

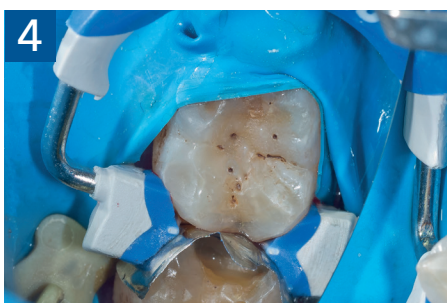
4 Wykorzystano elastyczny pierścień zaciskowy z silikonowymi końcówkami. Końcówki wykonane w tej technologii dopasowują się do kształtu każdego zęba, powodując ścisłe przyleganie kształtki do wszystkich krawędzi ubytku i zapobiegają jej przemieszczaniu się. Dodatkowo są specjalnie ukształtowane w strefie przydziąsłowej w taki sposób, aby było możliwe wsunięcie klina międzyzębowego PO założeniu pierścienia zaciskowego, a nie przed (co znakomicie stabilizuje kształtkę i zapobiega jej przesuwaniu przy aplikacji klina).

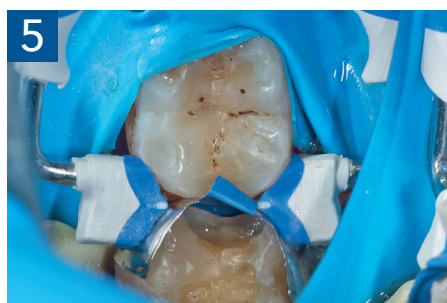
5 Po założeniu pierścienia i dostosowaniu punktu stycznego między zęby wprowadzono klin, który spowodował doszczelnienie dodziąsłowej krawędzi ubytku i umożliwił uzyskanie prawidłowej adhezji w tym rejonie.

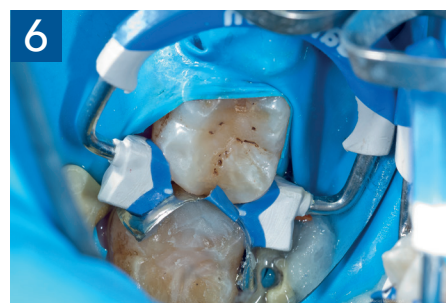
6 Przy wypełnianiu ubytku zastosowano technikę total etch i aplikację systemu łączącego OptiBond FL. Sam ubytek wypełniono materiałem SonicFill (Kerr) aktywowanym drganiami o częstotliwości dźwięku. Jest to materiał typu bulk fill, który pozwala na jednoczesne wypełnienie całego ubytku, przy minimalizowaniu skurczu polimerizacyjnego materiału.

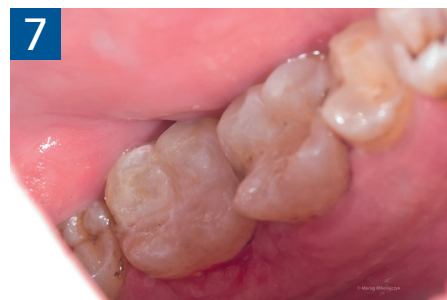
7 Ubytek został wypełniony prawidłowo z zachowaniem odpowiedniego punktu stycznego między zębami, co znakomicie ułatwi planowanie dalszego leczenia w tym rejonie jamy ustnej u pacjenta.
