Korekta Brzegów Siecznych

Garrison Fusion™ Anterior Matrix System

DDS, MSc, Katarzyna Zarębska

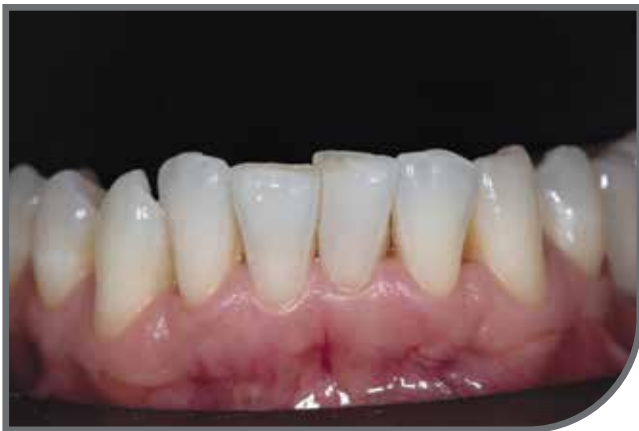
01

Zdjęcie 1. Pacjent zgłosił się z prośbą o korektę kształtu brzegów siecznych dolnych siekaczy centralnych. Z powodu braku możliwości przeprowadzenia leczenia ortodontycznego, zdecydowałam o wykonaniu minimalnie inwazyjnych bezpośrednich rekonstrukcji kompozytowych.

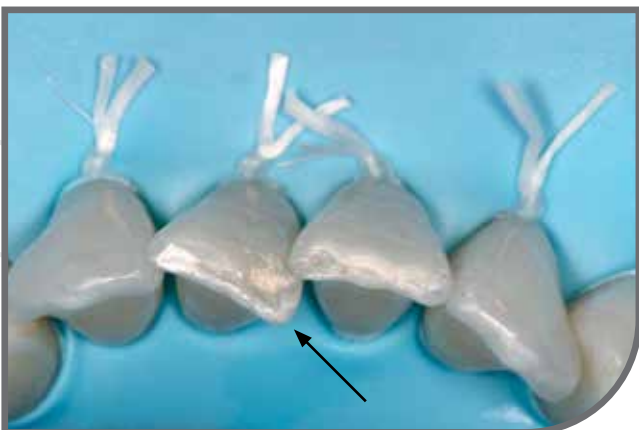
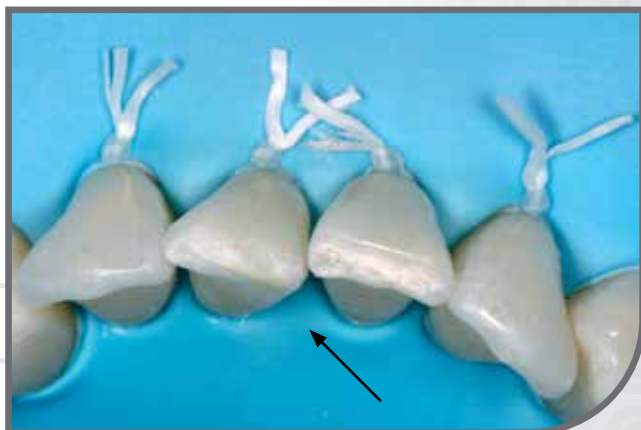
Zdjęcie 2 i 3. Korekta szkliwa na powierzchni stycznej i brzegu siecznym w zębie 31

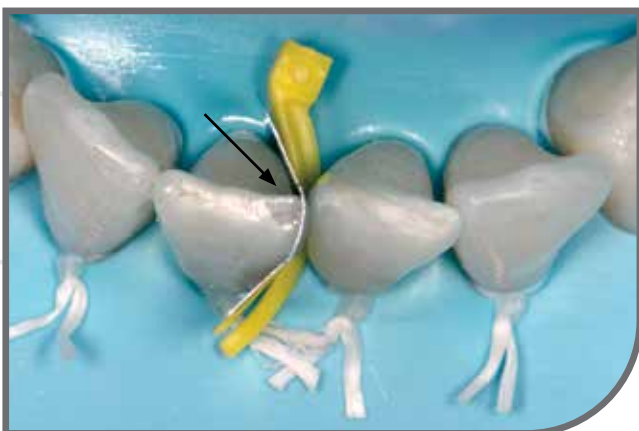
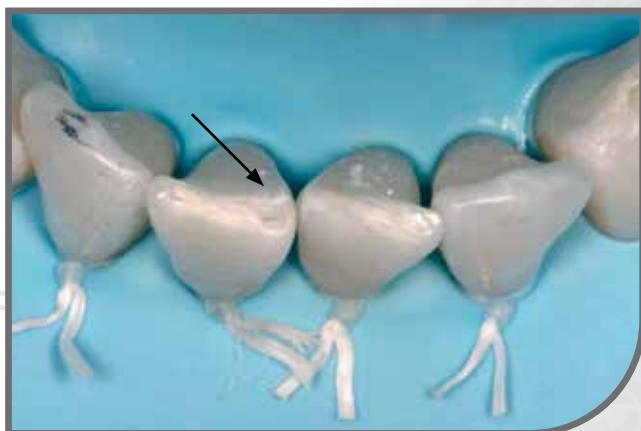
Zdjęcie 4 i 5. Po korekcie szkliwa na powierzchniach stycznych siekaczy zastosowałam matrycę sekcijną do zębów przednich oraz profilowany klin z zestawu Fusion™ Anterior Matrix System (Garrison). W pierwszej kolejności wyrównałam powierzchnie językowe obu siekaczy zwiększając objętość powierzchni mezjalnej w zębie 41.

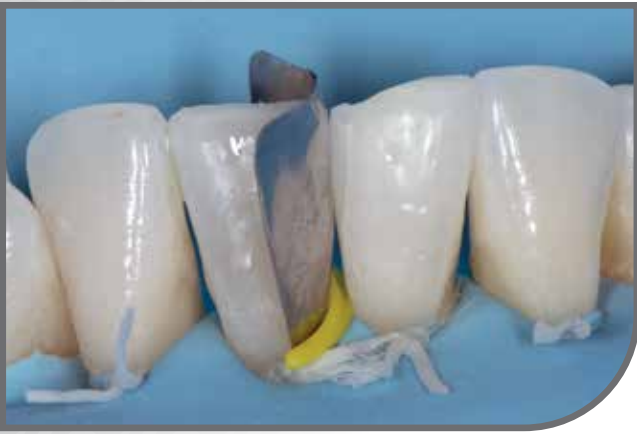
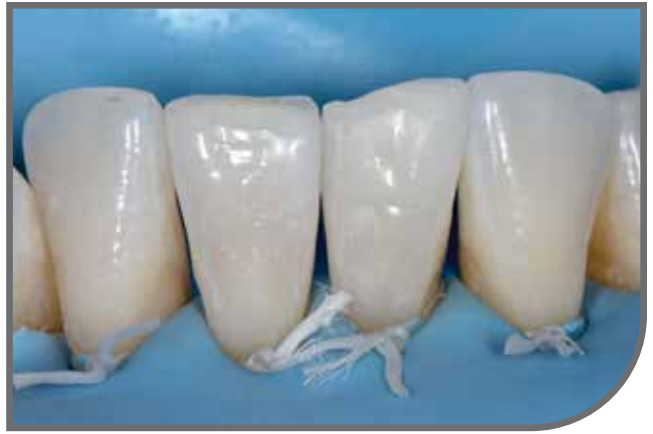
Zdjęcie 6 i 7. Profilowany klin zapewnił mi dokładne przyleganie matrycy w części dodziąstowej, a właściwie dobrany rozmiar pozwolił na zachowanie symetrycznego kształtu obu siekaczy.

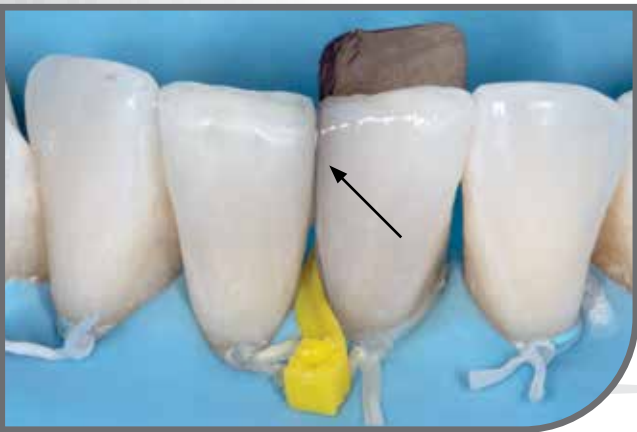
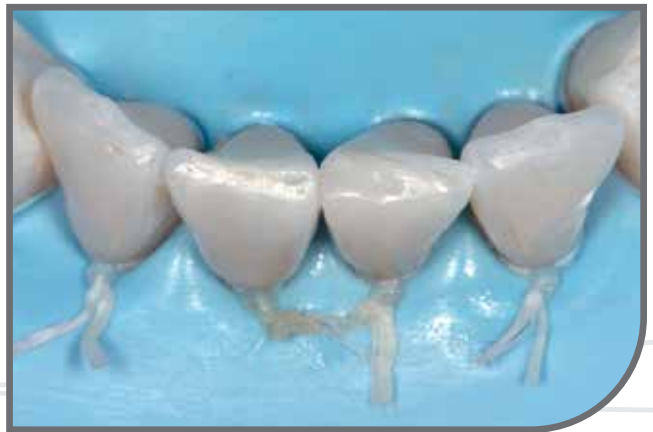
Zdjęcie 8 i 9. Następnie, również przy użyciu tego samego systemu matryc, wyrównałam płaszczyznę wargową w obu siekaczach, zwiększając objętość powierzchni stykającej mezialnej w siekaczu 31

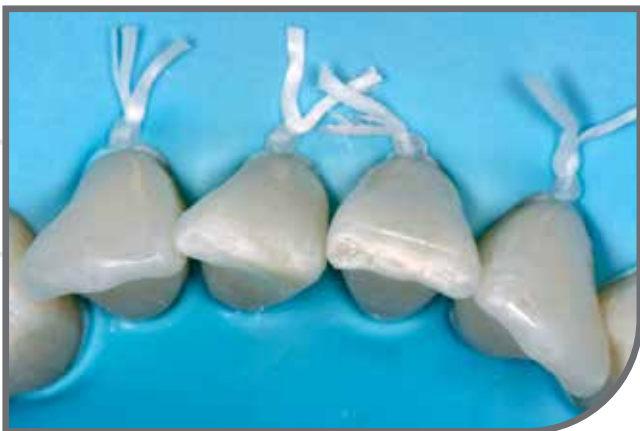
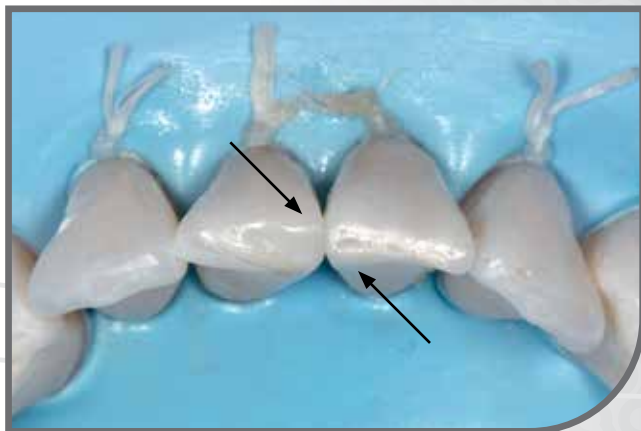
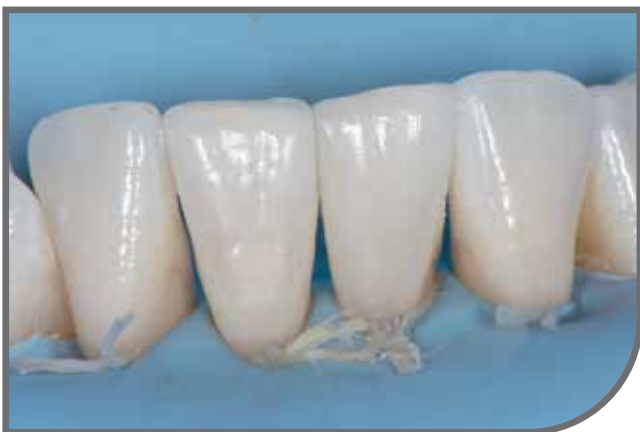
Zdjęcie 10, 11 i 12. Opracowanie & polerowanie rekonstrukcji

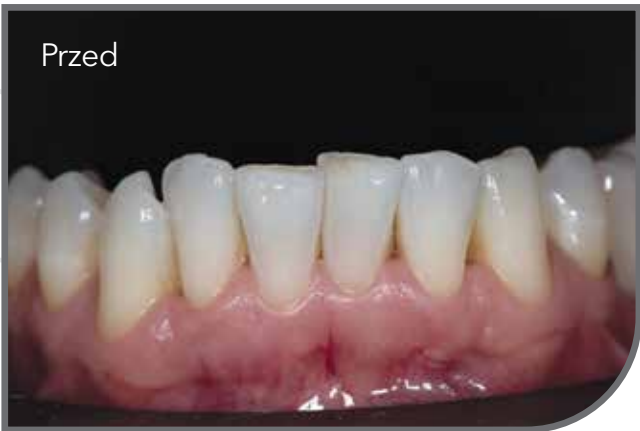
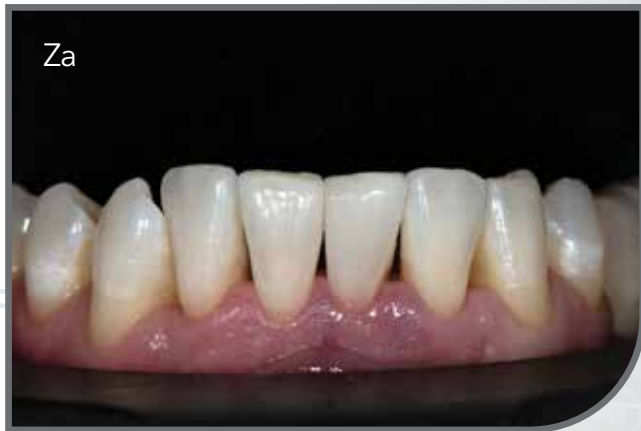
Zdjęcie 13 i 14. Natychmiastowy widok po zabiegu.
