# CASO CLINICO

Restauro diretto di seconda classe in composito  
con tecnica centripeta

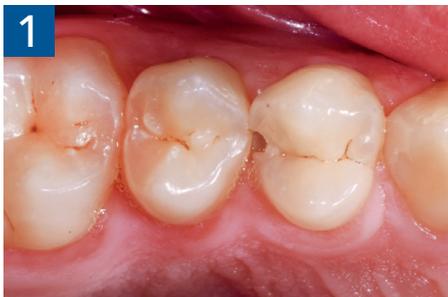
1  
Fotografia iniziale caso clinico con evidente demineralizzazione di smalto e dentina a carico dell'elemento 2.4 distale

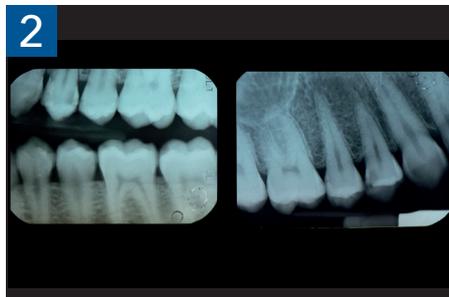
2  
Controllo radiografico mediante bitewing e periapicale allo scopo di localizzare e quantificare l'estensione del processo carioso (grado D3 nella Classificazione radiologica della carie secondo Marthaler e Lutz)

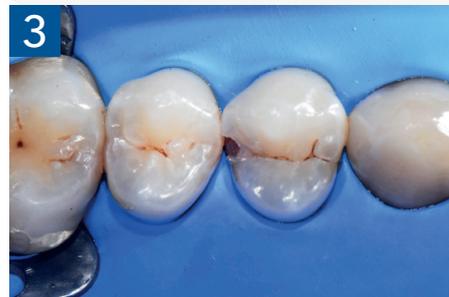
3  
Inserimento del sistema diga con l'ausilio di un clamp 27N

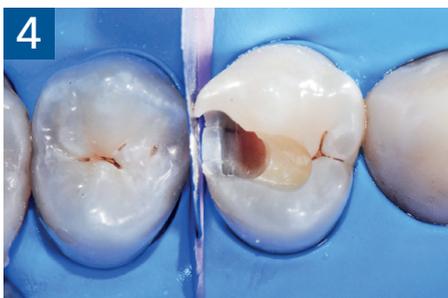
4  
Fase di preparazione cavitaria (II classe di Black) mediante fresa diamantata pallina/trococonica per il primo accesso cavitario e per la rimozione della dentina di reazione e una fresa in ossido di zirconia multilama

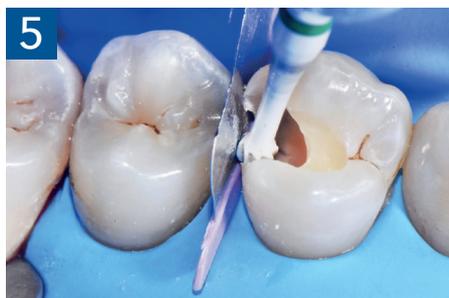
5  
Preparazione cavitaria conclusa

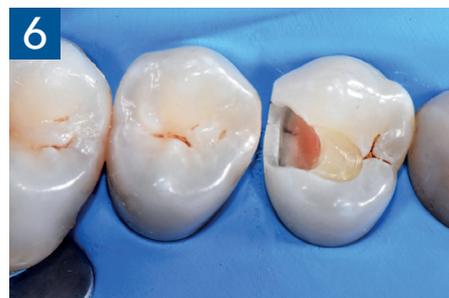
6  
Valutazione dello spazio interprossimale per la scelta del cuneo da utilizzare

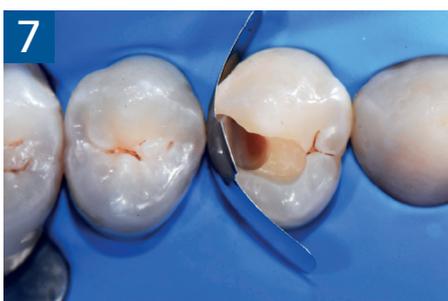
7  
Posizionamento della matrice sezionale (Cunei interdentali Composit-Tight 3D Fusion Garrison, DeWitt Lane Spring Lake, USA)

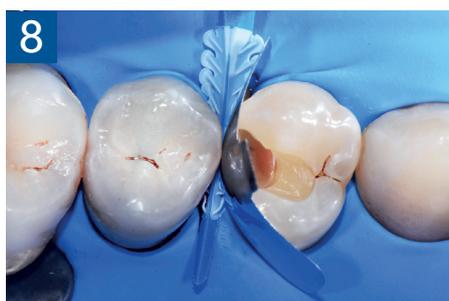
8  
Fase di inserimento del cuneo interprossimale (Matrici Composit-Tight 3D Fusion Garrison, DeWitt Lane Spring Lake, USA)

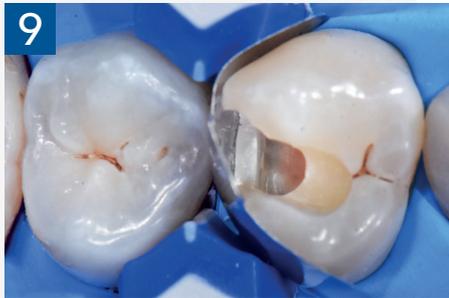
9  
Posizionamento definitivo del sistema "Cuneo-Matrice-Anello" (Anelli Composi-Tight 3d Fusion Garrison, DeWitt Lane Spring Lake, USA)

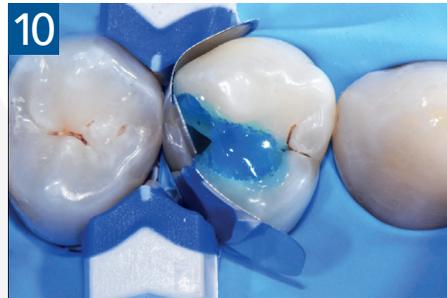
10  
Acid etching (Total etch Ivoclar, Schaan, Liechtenstein) sulla superficie del perimetro di smalto per garantire la penetrazione dell'adesivo all'interno del reticolo cristallino

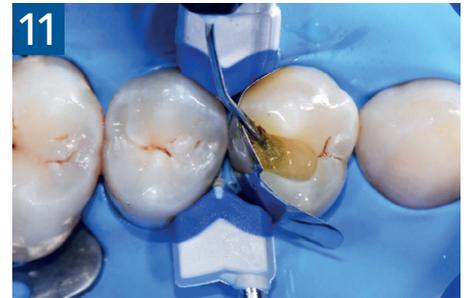
11  
Deposizione dell'adesivo (Adehese Pen Ivoclar, Schaan, Liechtenstein) all'interno della cavità

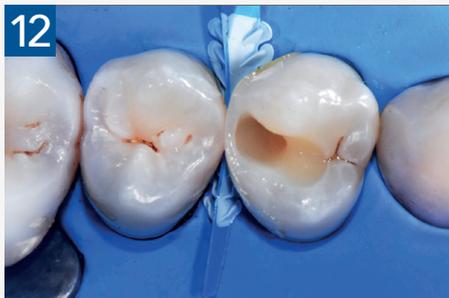
12  
Ricostruzione con tecnica centripeta della parete distale dell'elemento 2.4 (Tetric Prime Ivoclar, Schaan, Liechtenstein)

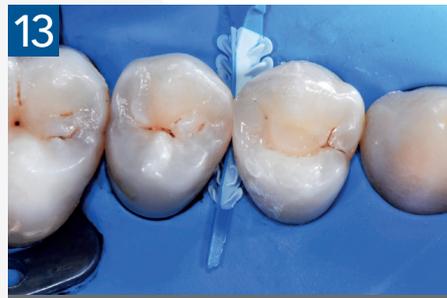
13  
Build-up della superficie oclusale (Tetric Prime Ivoclar, Schaan, Liechtenstein)

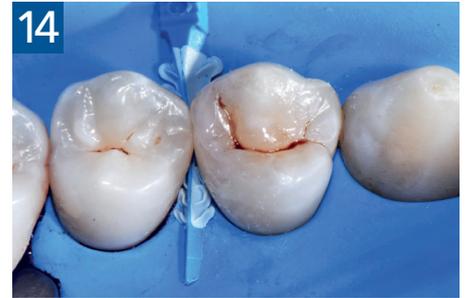
14  
Pigmentazione della superficie oclusale del 2.4 con supercolore brown (IPS Empress Direct Color Brown Ivoclar, Schaan, Liechtenstein)

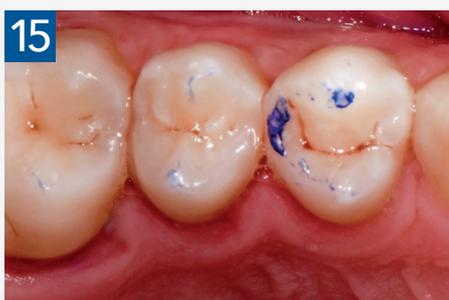
15  
Check articolare del restauro

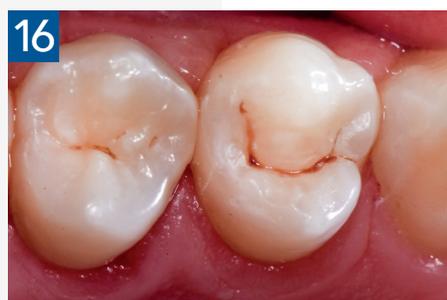
16  
Caso clinico completo

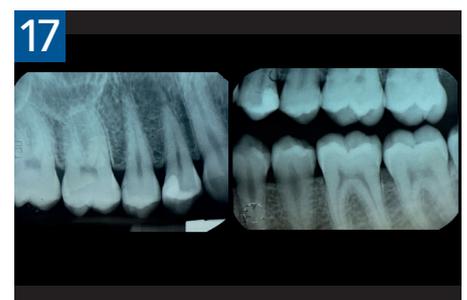
17  
Controllo radiografico finale
